Erfahrungen mit dem TIG200P AC/DC

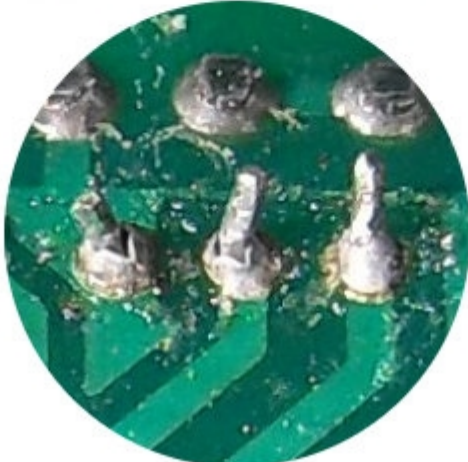
A component already was changed on this PCB before I bought the device. It was new and the change must be done in factory.

I resoldered these three braze points, but the problem is still available.

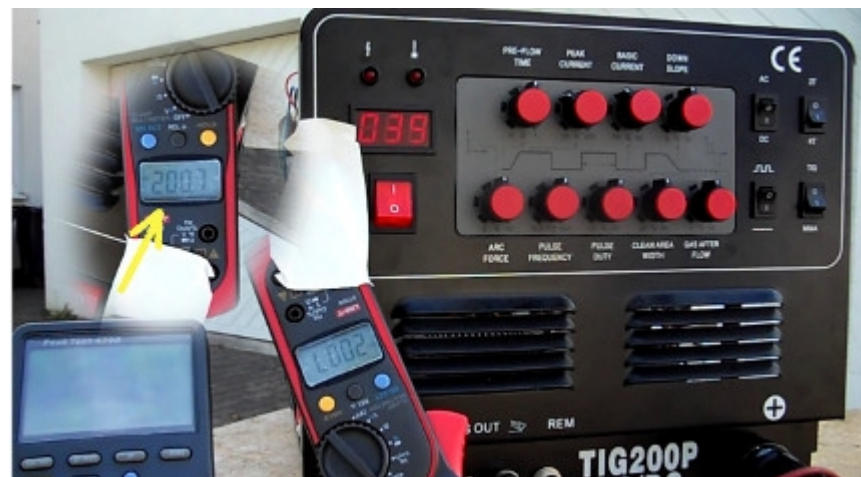
Yes, the current goes to its maximum (see photo, DC 200,7 A).
